仕様書

件　　　　名	バス車両の床修理
納 品 場 所	西賀茂営業所
納 入 期 限	令和８年１１月３０日まで
内　　　　容	１　車両の修繕業務 本仕様書は、「別紙１、２」に示す車両の修繕業務に適用する。 ２　仕様 (1)　「別紙１」に示す内容に従って施行するものとする。 (2)　本業務は、検査証記載の重量、寸法、構造等を変更しないように施行すること。 (3)　本業務施行前に、当局担当者と十分に打ち合わせを行い、日程及び作業等について指示を受けること。 (4)　本業務の施行場所は、原則受注者の施設とする。 (5)　骨格は、鈑金などにより確実に整形すること。 (6)　本業務の実施に伴い、配線等を取り外したときは、圧着又はハンダ付けをした上で、テープ等で完全に被覆するなど、適切に処置すること。 (7)　車体の修正部分特に鋼板部は、防錆処理を確実に行うこと。 (8)　本業務履行に要する部品等は、受注者の負担とする。 (9)　本業務中に生じた事故については、すべて受注者の負担とする。
特 記 事 項 等	１　参加条件 (1)　本件と同等の業務又は大型乗合バスの板金修理に係る車両整備実績があること。 (2)　本業務において、特定整備に該当する作業を行おうとする者は、自動車特定整備事業の認証工場又は指定工場であること。 ２　検査 本業務完了時には、当局の検査を受け、不合格の場合については、再検査を受けること。 ３　その他 本仕様書及びその他施行上に疑義が生じた場合は、双方誠意を持って協議し、問題の解決にあたること。

「別紙２」修繕箇所状況

西賀茂営業所２０６２号車について、経年劣化により床板が腐食のため、
腐食部の修理を行うもの。

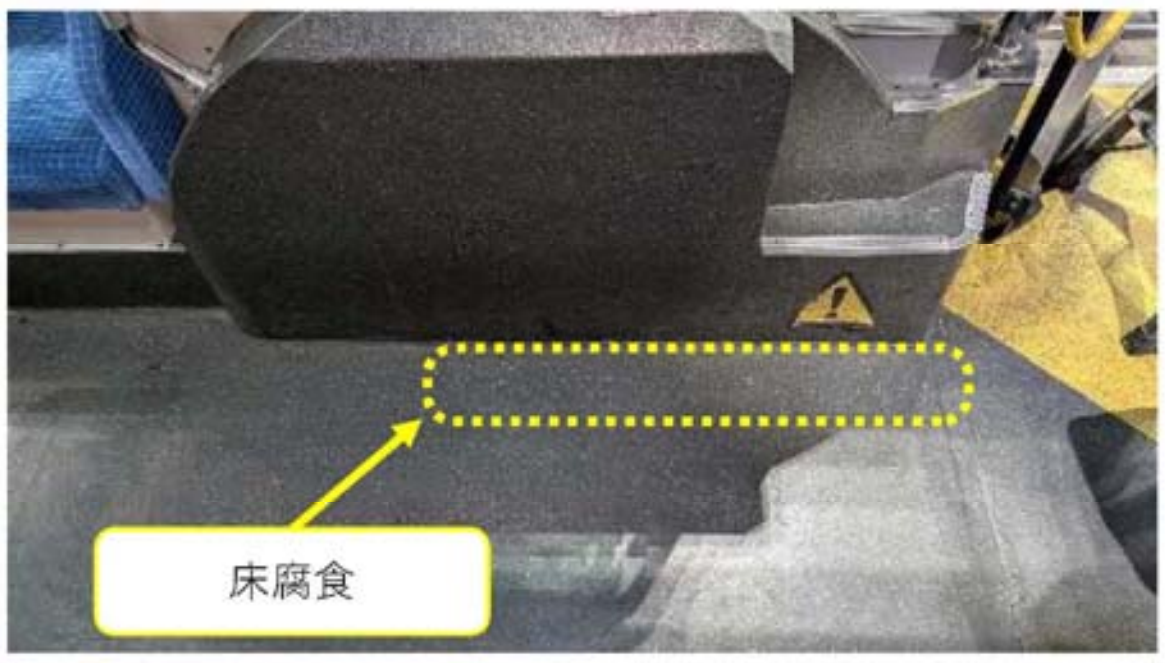
前扉ステップ　床腐食　床材切れ

件名　バス車両の床修理	
項目	内容
乗降口ほか、その他車内床修理 （「別紙２」添付写真、図参照）	
腐食部分床板（コンパネ）交換	一式
床材切継ぎ張替	一式
床骨格腐食部修理（必要があれば）	
金具等の脱着（必要があれば）	
その他付帯作業	一式
※施工場所は受注者の施設とし、作業日程は別途打合わせを行う。	
※鋼板部は防錆処理を行い、必要部材は受注者にて手配とする。	
【参考】床材ﾛﾝﾘｳﾑ(ｸﾞﾚｰ)ＮＳＢ-511、(ｲｴﾛｰ)ＮＳＢ-503Ｙ	
貴社工場　⇔　西賀茂営業所	回送

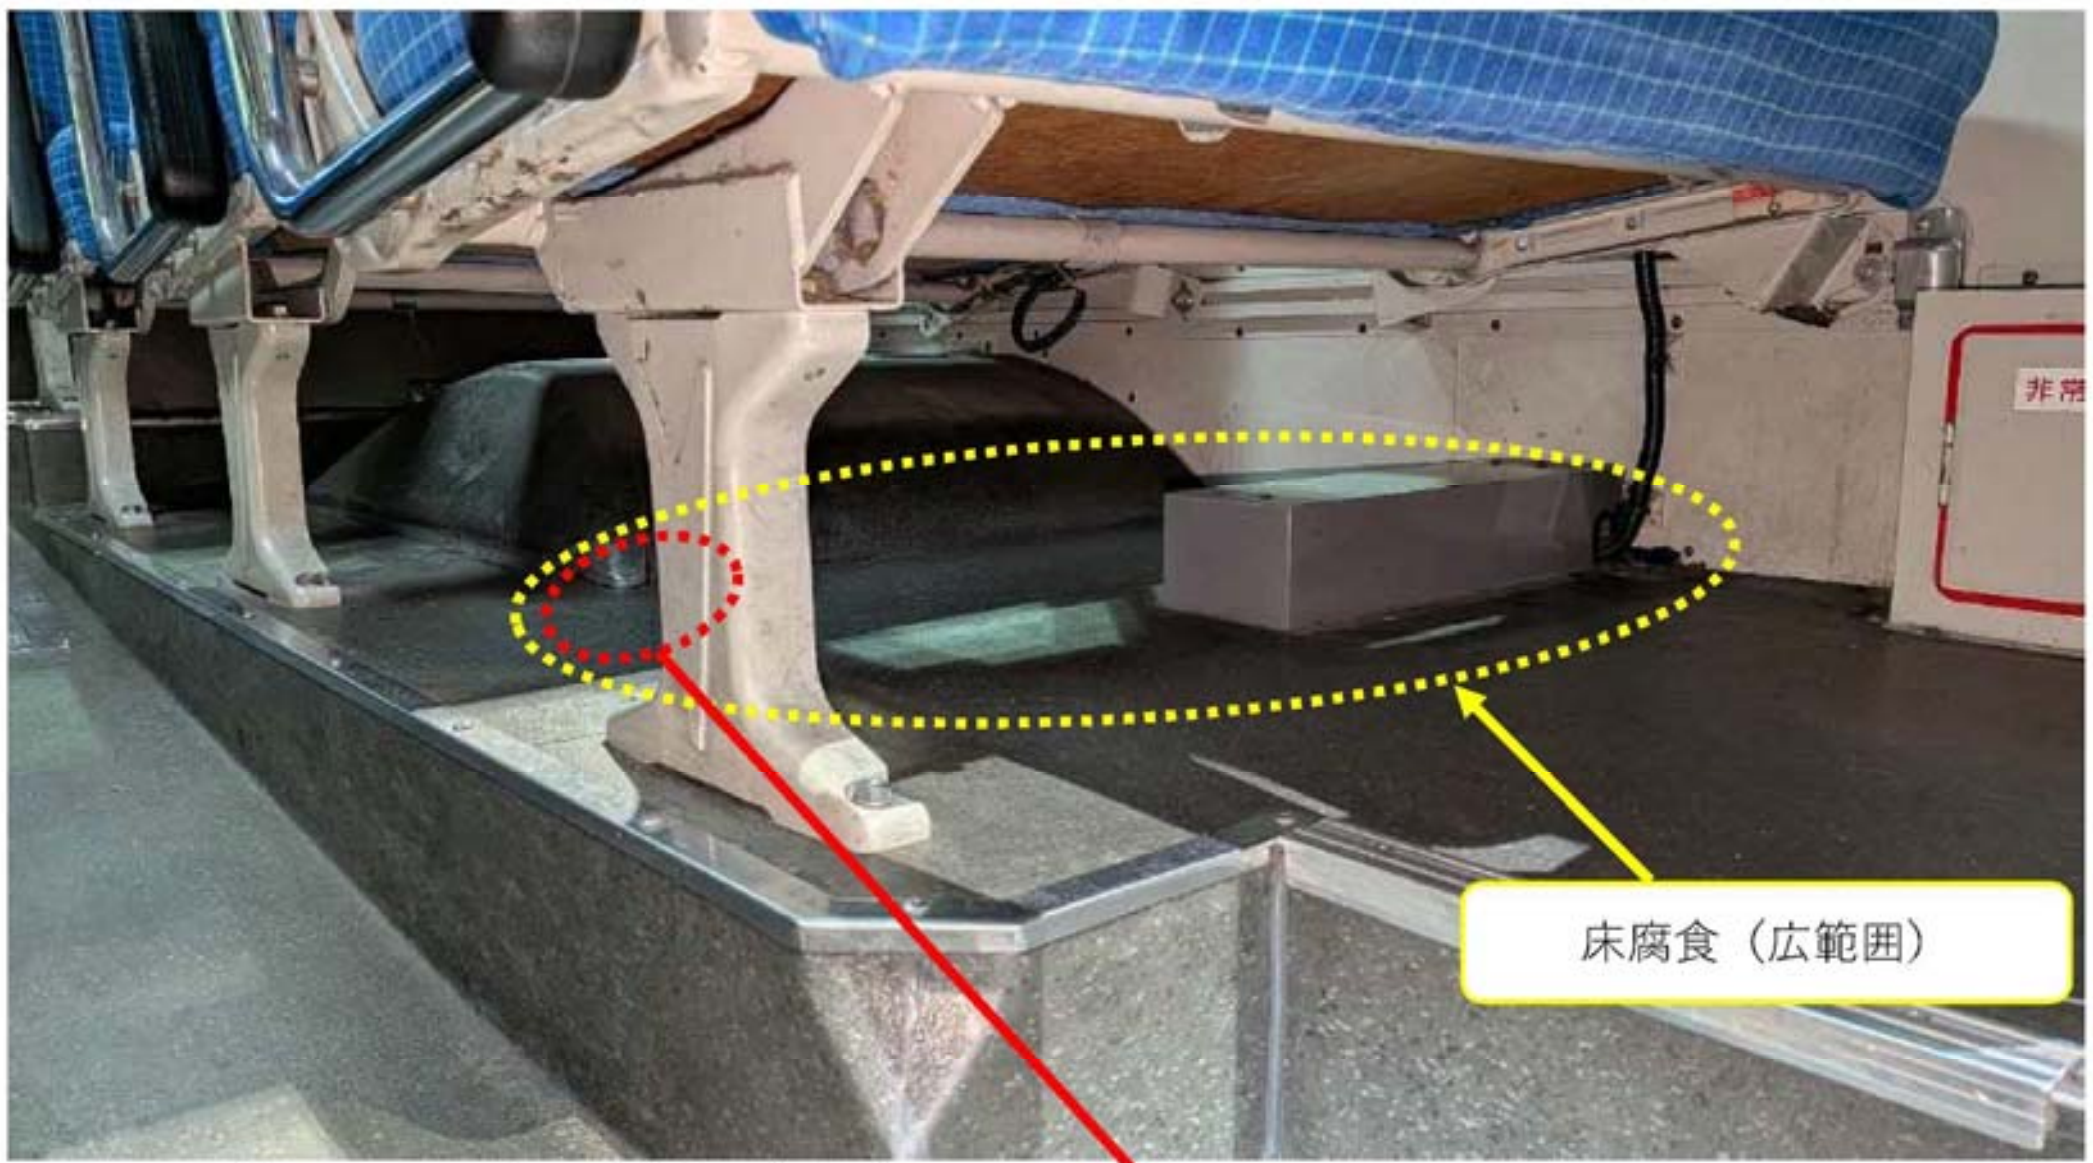
中扉ステップ　床材切れ　浮き

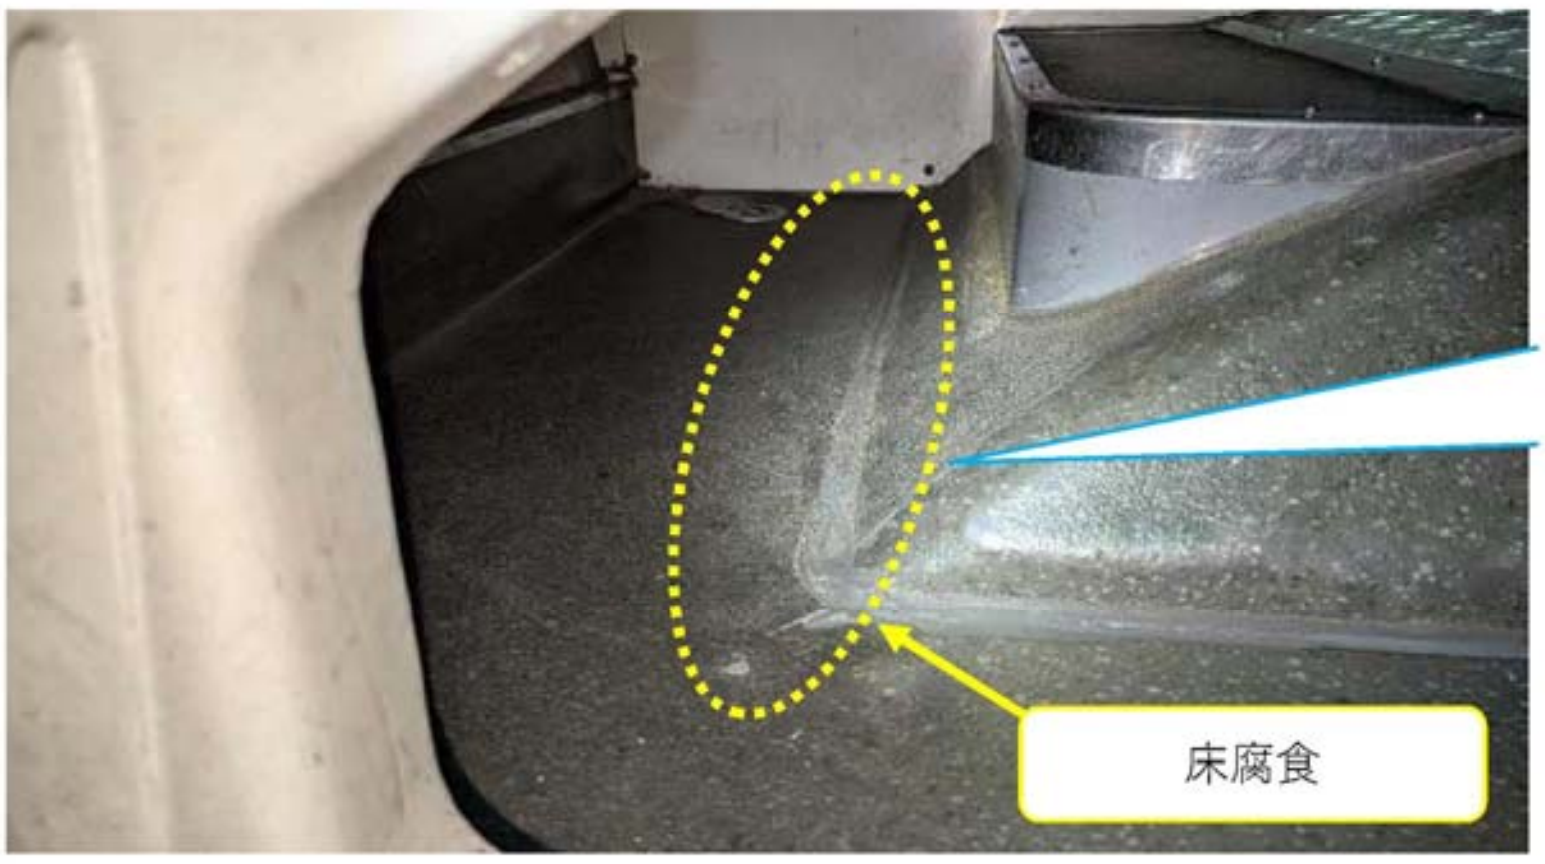
リヤ左タイヤハウス前側　床腐食

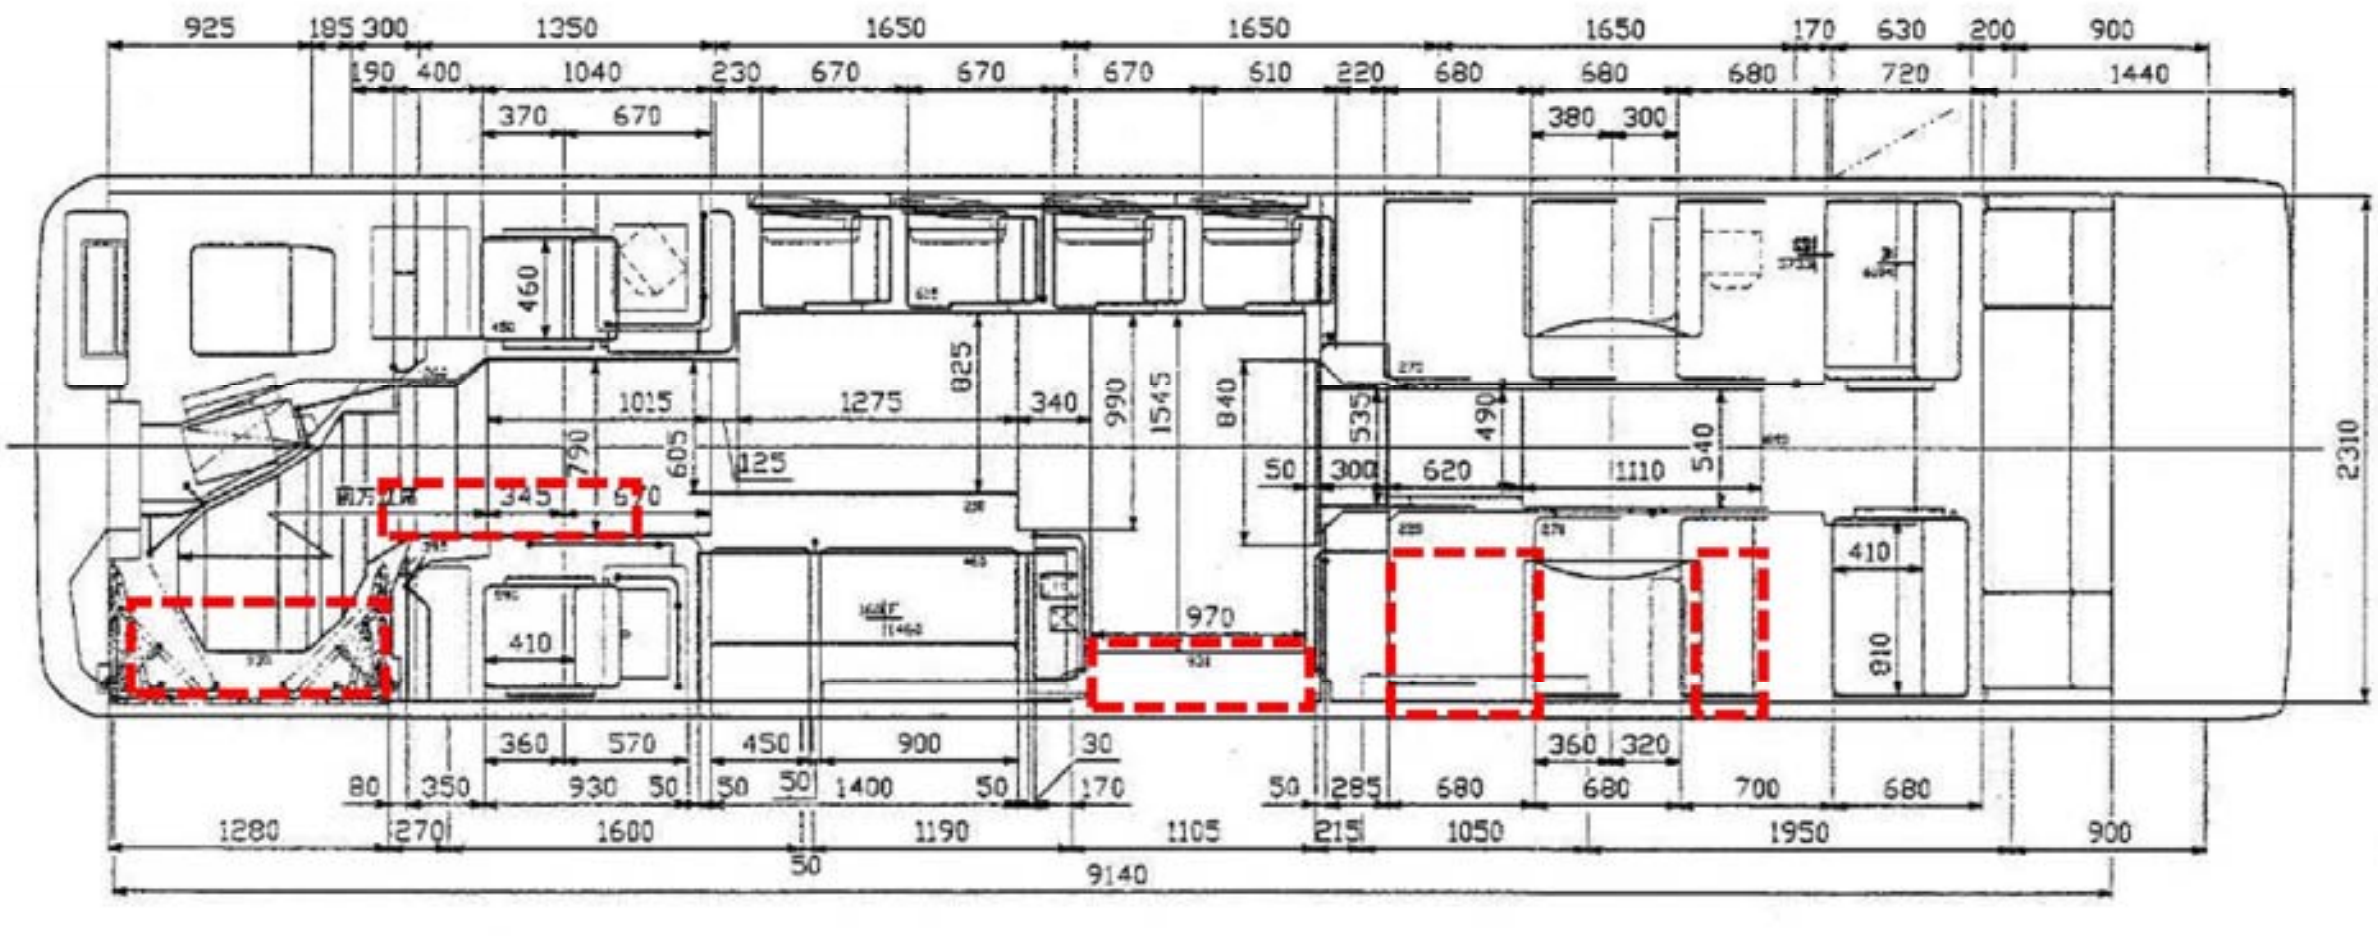
リヤ左タイヤハウス前側　鉄板腐食

リヤ左タイヤハウス後側　床腐食
